「新北市立圖書館第二總館新建工程」待移出樹木移植清冊及現況位置圖

既有喬木處理原則建議

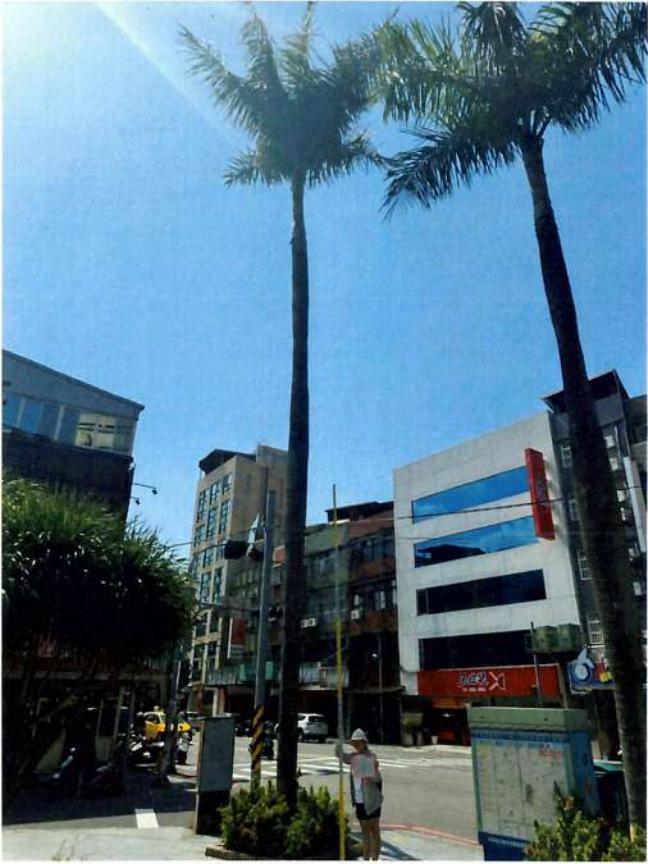
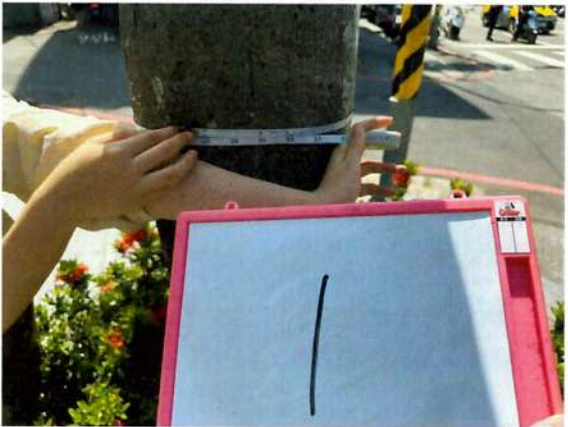
樹木編號：1		樹種：大王椰子	
樹高：16 m	樹冠幅：4 m	樹胸徑：29	cm

樹木健康	活力： <input type="checkbox"/> 低、 <input type="checkbox"/> 中、 <input checked="" type="checkbox"/> 高 葉： <input checked="" type="checkbox"/> 正常、 <input type="checkbox"/> 少、 <input type="checkbox"/> 無（死亡）、 <input type="checkbox"/> 無（季節性） 有害生物： <input type="checkbox"/> 非生物特性：		
樹冠幅報告	<input checked="" type="checkbox"/> 正常 <input type="checkbox"/> 腐朽枝 <input type="checkbox"/> 不平橫冠 <input type="checkbox"/> 過度延展枝條 <input type="checkbox"/> 樹皮缺損 <input type="checkbox"/> 交叉枝 <input type="checkbox"/> 過往枝條破壞 <input type="checkbox"/> 心材腐朽 <input type="checkbox"/> 邊材腐朽 <input type="checkbox"/> 潰瘍 / 瘤 / 瘻		
枝幹評估	<input type="checkbox"/> 樹皮缺損脫落 <input type="checkbox"/> 等勢幹 <input type="checkbox"/> 樹幹傾斜 <input type="checkbox"/> 樹幹龜裂破裂 <input type="checkbox"/> 樹幹中空膨大 <input type="checkbox"/> 夾皮 <input type="checkbox"/> 潰瘍 / 瘤 / 瘻 <input type="checkbox"/> 斷頭式修剪 <input type="checkbox"/> 樹液滲漏 <input type="checkbox"/> 子實體 / 菇體 <input type="checkbox"/> 內生樹皮 <input type="checkbox"/> 心材腐朽

根（基）評估	<input type="checkbox"/> 浮根 <input type="checkbox"/> 板根 <input type="checkbox"/> 盤根 <input type="checkbox"/> 根盤隆起 <input type="checkbox"/> 腐朽 <input type="checkbox"/> 樹液滲漏 <input type="checkbox"/> 子實體 / 菇體 <input type="checkbox"/> 兩植株根部互相纏繞 <input type="checkbox"/> 根頭不見		
建議處理情形 （由樹木專家勾選）	<input type="checkbox"/> 區內定植		<input type="checkbox"/> 就地保護
	<input type="checkbox"/> 區外定植		<input type="checkbox"/> 不保留（ ）

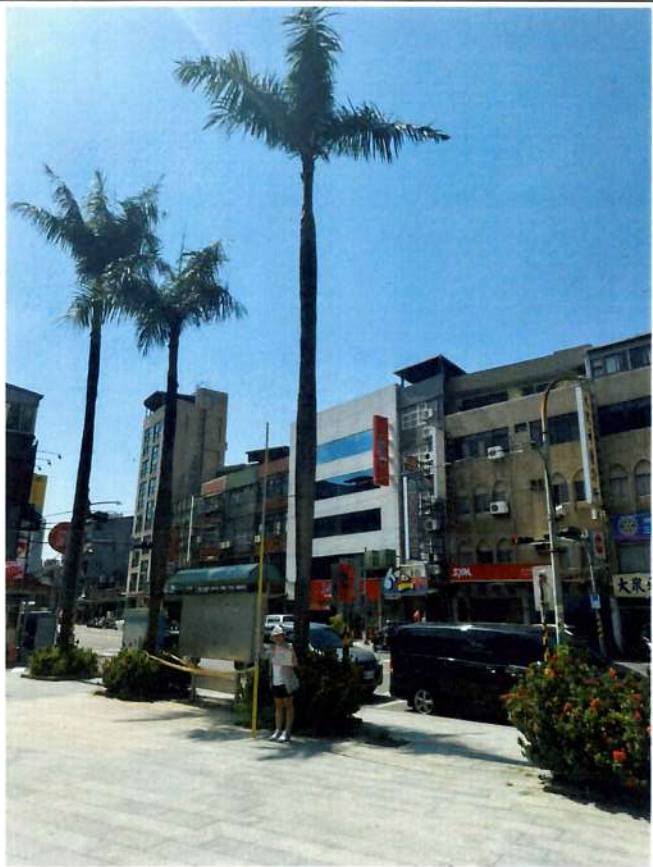
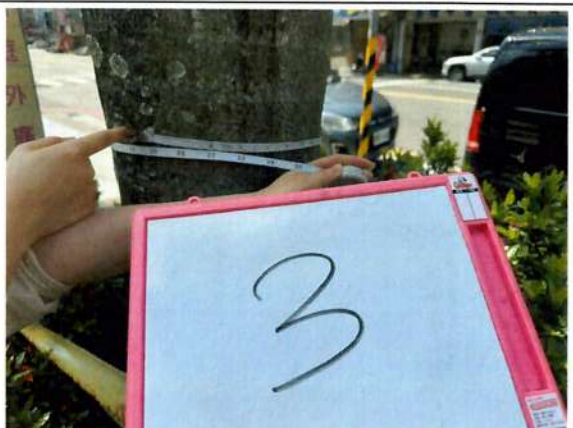
樹木編號：3		樹種：大王椰子	
樹高：14	m	樹冠幅：4	m
樹胸徑：27		cm

樹木健康	活力： <input type="checkbox"/> 低、 <input type="checkbox"/> 中、 <input checked="" type="checkbox"/> 高 葉： <input checked="" type="checkbox"/> 正常、 <input type="checkbox"/> 少、 <input type="checkbox"/> 無（死亡）、 <input type="checkbox"/> 無（季節性） 有害生物：非生物特性：		
樹冠幅報告	<input checked="" type="checkbox"/> 正常 <input type="checkbox"/> 腐朽枝 <input type="checkbox"/> 不平橫冠 <input type="checkbox"/> 過度延展枝條 <input type="checkbox"/> 樹皮缺損 <input type="checkbox"/> 交叉枝 <input type="checkbox"/> 過往枝條破壞 <input type="checkbox"/> 心材腐朽 <input type="checkbox"/> 邊材腐朽 <input type="checkbox"/> 潰瘍 / 瘤 / 瘻		
枝幹評估	<input type="checkbox"/> 樹皮缺損脫落 <input type="checkbox"/> 等勢幹 <input type="checkbox"/> 樹幹傾斜 <input type="checkbox"/> 樹幹龜裂破裂 <input type="checkbox"/> 樹幹中空膨大 <input type="checkbox"/> 夾皮 <input type="checkbox"/> 潰瘍 / 瘤 / 瘻 <input type="checkbox"/> 斷頭式修剪 <input type="checkbox"/> 樹液滲漏 <input type="checkbox"/> 子實體 / 菇體 <input type="checkbox"/> 內生樹皮 <input type="checkbox"/> 心材腐朽

根（基）評估	<input type="checkbox"/> 浮根 <input type="checkbox"/> 板根 <input type="checkbox"/> 盤根 <input type="checkbox"/> 根盤隆起 <input type="checkbox"/> 腐朽 <input type="checkbox"/> 樹液滲漏 <input type="checkbox"/> 子實體 / 菇體 <input type="checkbox"/> 兩植株根部互相纏繞 <input type="checkbox"/> 根頭不見		
建議處理情形 (由樹木專家勾選)	<input type="checkbox"/> 區內定植		<input type="checkbox"/> 就地保護
	<input type="checkbox"/> 區外定植		<input type="checkbox"/> 不保留 ()

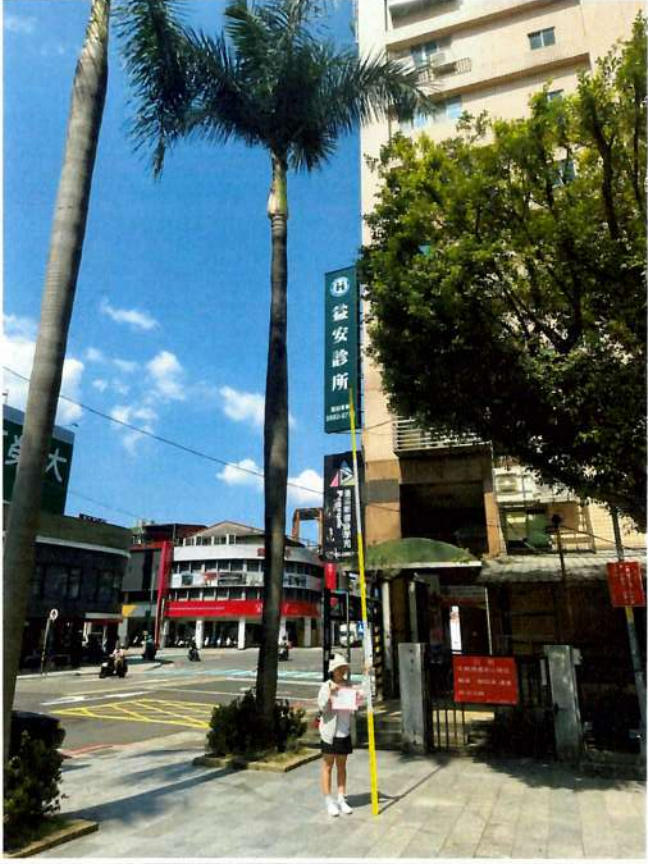
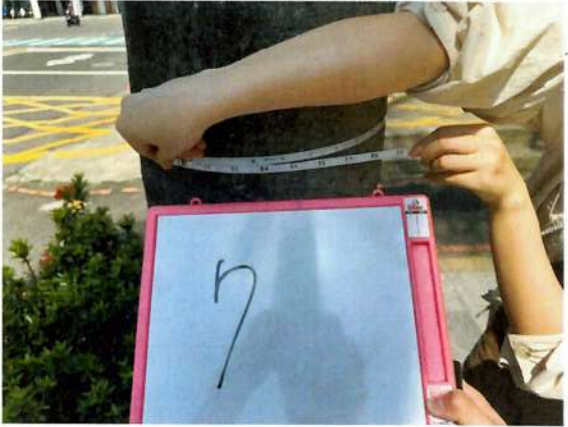
樹木編號：7		樹種：大王椰子	
樹高：15 m	樹冠幅：4 m	樹胸徑：33.7	cm

樹木健康	活力： <input type="checkbox"/> 低、 <input type="checkbox"/> 中、 <input checked="" type="checkbox"/> 高 葉： <input checked="" type="checkbox"/> 正常、 <input type="checkbox"/> 少、 <input type="checkbox"/> 無（死亡）、 <input type="checkbox"/> 無（季節性） 有害生物：非生物特性：		
樹冠幅報告	<input checked="" type="checkbox"/> 正常 <input type="checkbox"/> 腐朽枝 <input type="checkbox"/> 不平橫冠 <input type="checkbox"/> 過度延展枝條 <input type="checkbox"/> 樹皮缺損 <input type="checkbox"/> 交叉枝 <input type="checkbox"/> 過往枝條破壞 <input type="checkbox"/> 心材腐朽 <input type="checkbox"/> 邊材腐朽 <input type="checkbox"/> 潰瘍 / 瘤 / 瘻		
枝幹評估	<input type="checkbox"/> 樹皮缺損脫落 <input type="checkbox"/> 等勢幹 <input type="checkbox"/> 樹幹傾斜 <input type="checkbox"/> 樹幹龜裂破裂 <input type="checkbox"/> 樹幹中空膨大 <input type="checkbox"/> 夾皮 <input type="checkbox"/> 潰瘍 / 瘤 / 瘻 <input type="checkbox"/> 斷頭式修剪 <input type="checkbox"/> 樹液滲漏 <input type="checkbox"/> 子實體 / 菇體 <input type="checkbox"/> 内生樹皮 <input type="checkbox"/> 心材腐朽

根（基）評估	<input type="checkbox"/> 浮根 <input type="checkbox"/> 板根 <input type="checkbox"/> 盤根 <input type="checkbox"/> 根盤隆起 <input type="checkbox"/> 腐朽 <input type="checkbox"/> 樹液滲漏 <input type="checkbox"/> 子實體 / 菇體 <input type="checkbox"/> 兩植株根部互相纏繞 <input type="checkbox"/> 根頭不見		
建議處理情形 （由樹木專家勾選）	<input type="checkbox"/> 區內定植	<input type="checkbox"/> 就地保護	
	<input type="checkbox"/> 區外定植	<input type="checkbox"/> 不保留（ ）

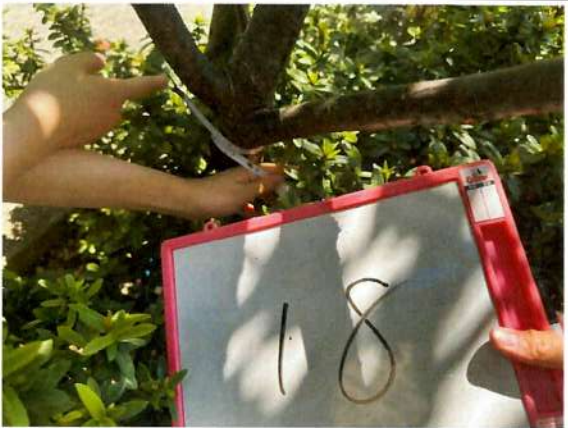
樹木編號：18		樹種：櫻花	
樹高：3 m	樹冠幅：3 m	樹胸徑：6.7 cm

樹木健康	活力： <input type="checkbox"/> 低、 <input type="checkbox"/> 中、 <input checked="" type="checkbox"/> 高 葉： <input checked="" type="checkbox"/> 正常、 <input type="checkbox"/> 少、 <input type="checkbox"/> 無（死亡）、 <input type="checkbox"/> 無（季節性） 有害生物：非生物特性：		
樹冠幅報告	<input checked="" type="checkbox"/> 正常 <input type="checkbox"/> 腐朽枝 <input type="checkbox"/> 不平橫冠 <input type="checkbox"/> 過度延展枝條 <input type="checkbox"/> 樹皮缺損 <input type="checkbox"/> 交叉枝 <input type="checkbox"/> 過往枝條破壞 <input type="checkbox"/> 心材腐朽 <input type="checkbox"/> 邊材腐朽 <input type="checkbox"/> 潰瘍 / 瘤 / 瘻		
枝幹評估	<input type="checkbox"/> 樹皮缺損脫落 <input type="checkbox"/> 等勢幹 <input checked="" type="checkbox"/> 樹幹傾斜 <input type="checkbox"/> 樹幹龜裂破裂 <input type="checkbox"/> 樹幹中空膨大 <input type="checkbox"/> 夾皮 <input type="checkbox"/> 潰瘍 / 瘤 / 瘻 <input type="checkbox"/> 斷頭式修剪 <input type="checkbox"/> 樹液滲漏 <input type="checkbox"/> 子實體 / 菇體 <input type="checkbox"/> 内生樹皮 <input type="checkbox"/> 心材腐朽

根（基）評估	<input type="checkbox"/> 浮根 <input type="checkbox"/> 板根 <input type="checkbox"/> 盤根 <input type="checkbox"/> 根盤隆起 <input type="checkbox"/> 腐朽 <input type="checkbox"/> 樹液滲漏 <input type="checkbox"/> 子實體 / 菇體 <input type="checkbox"/> 兩植株根部互相纏繞 <input type="checkbox"/> 根頭不見		
建議處理情形 （由樹木專家勾選）	<input type="checkbox"/> 區內定植		<input type="checkbox"/> 就地保護
	<input type="checkbox"/> 區外定植		<input type="checkbox"/> 不保留（ ）

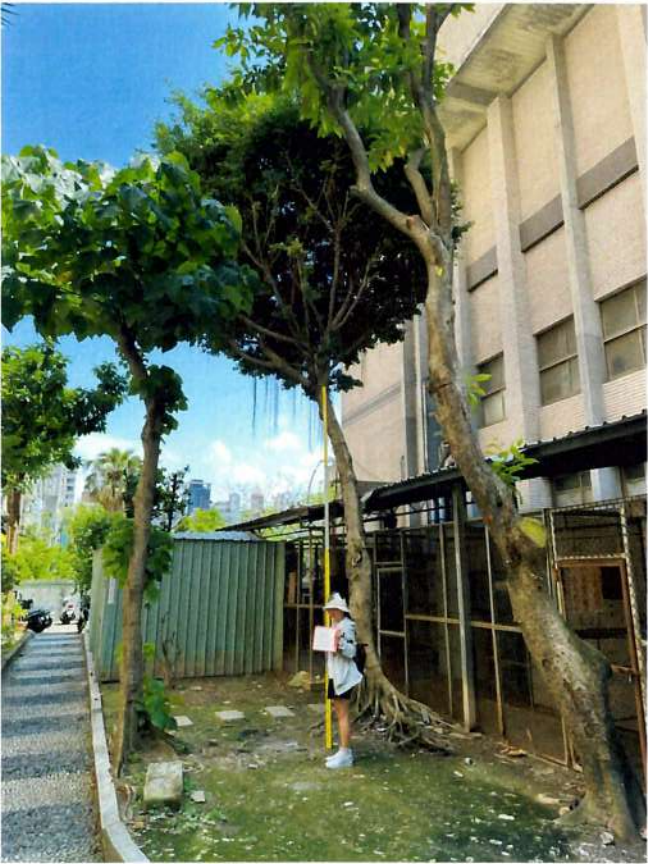
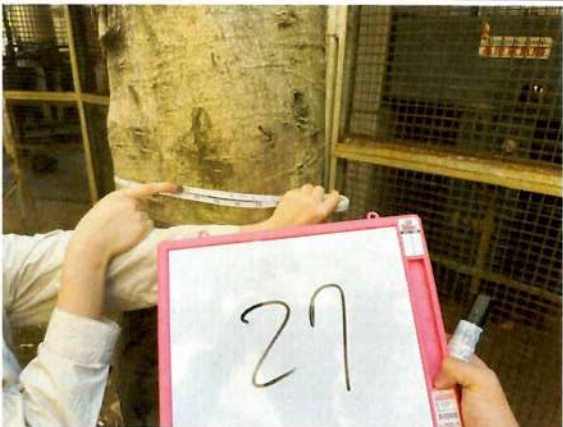
樹木編號：27		樹種：榕樹	
樹高：8	m	樹冠幅：3	m
樹胸徑：29		cm

樹木健康	活力： <input type="checkbox"/> 低、 <input checked="" type="checkbox"/> 中、 <input type="checkbox"/> 高 葉： <input checked="" type="checkbox"/> 正常、 <input type="checkbox"/> 少、 <input type="checkbox"/> 無(死亡)、 <input type="checkbox"/> 無(季節性) 有害生物： <input type="checkbox"/> 非生物特性： <input type="checkbox"/>		
樹冠幅報告	<input type="checkbox"/> 正常 <input checked="" type="checkbox"/> 腐朽枝 <input type="checkbox"/> 不平橫冠 <input checked="" type="checkbox"/> 過度延展枝條 <input checked="" type="checkbox"/> 樹皮缺損 <input type="checkbox"/> 交叉枝 <input type="checkbox"/> 過往枝條破壞 <input type="checkbox"/> 心材腐朽 <input type="checkbox"/> 邊材腐朽 <input type="checkbox"/> 潰瘍/瘤/瘻		
枝幹評估	<input type="checkbox"/> 樹皮缺損脫落 <input type="checkbox"/> 等勢幹 <input checked="" type="checkbox"/> 樹幹傾斜 <input type="checkbox"/> 樹幹龜裂破裂 <input type="checkbox"/> 樹幹中空膨大 <input type="checkbox"/> 夾皮 <input type="checkbox"/> 潰瘍/瘤/瘻 <input type="checkbox"/> 斷頭式修剪 <input type="checkbox"/> 樹液滲漏 <input type="checkbox"/> 子實體/菇體 <input type="checkbox"/> 內生樹皮 <input type="checkbox"/> 心材腐朽

根(基)評估	<input checked="" type="checkbox"/> 浮根 <input type="checkbox"/> 板根 <input type="checkbox"/> 盤根 <input type="checkbox"/> 根盤隆起 <input type="checkbox"/> 腐朽 <input type="checkbox"/> 樹液滲漏 <input type="checkbox"/> 子實體/菇體 <input type="checkbox"/> 兩植株根部互相纏繞 <input type="checkbox"/> 根頭不見		
建議處理情形 (由樹木專家勾選)	<input type="checkbox"/> 區內定植		<input type="checkbox"/> 就地保護
	<input type="checkbox"/> 區外定植		<input type="checkbox"/> 不保留()

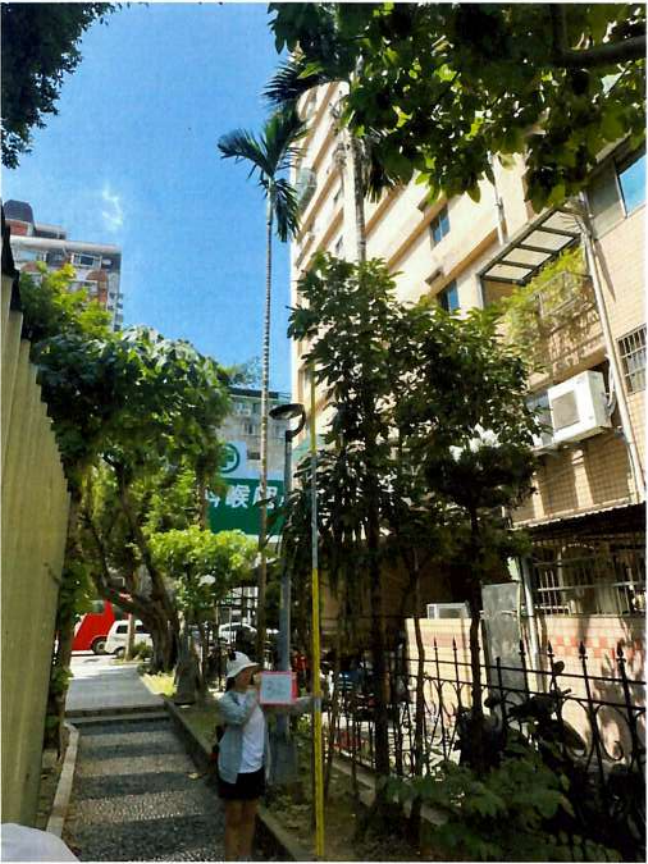
樹木編號：32		樹種：柚子樹	
樹高：4.5 m	樹冠幅：2 m	樹胸徑：11.5	cm

樹木健康	活力： <input type="checkbox"/> 低、 <input checked="" type="checkbox"/> 中、 <input type="checkbox"/> 高 葉： <input checked="" type="checkbox"/> 正常、 <input type="checkbox"/> 少、 <input type="checkbox"/> 無（死亡）、 <input type="checkbox"/> 無（季節性） 有害生物： <input type="checkbox"/> 非生物特性：		
樹冠幅報告	<input checked="" type="checkbox"/> 正常 <input type="checkbox"/> 腐朽枝 <input type="checkbox"/> 不平橫冠 <input type="checkbox"/> 過度延展枝條 <input type="checkbox"/> 樹皮缺損 <input type="checkbox"/> 交叉枝 <input type="checkbox"/> 過往枝條破壞 <input type="checkbox"/> 心材腐朽 <input type="checkbox"/> 邊材腐朽 <input type="checkbox"/> 潰瘍 / 瘤 / 瘿		
枝幹評估	<input type="checkbox"/> 樹皮缺損脫落 <input type="checkbox"/> 等勢幹 <input type="checkbox"/> 樹幹傾斜 <input type="checkbox"/> 樹幹龜裂破裂 <input type="checkbox"/> 樹幹中空膨大 <input type="checkbox"/> 夾皮 <input type="checkbox"/> 潰瘍 / 瘤 / 瘿 <input type="checkbox"/> 斷頭式修剪 <input type="checkbox"/> 樹液滲漏 <input type="checkbox"/> 子實體 / 菇體 <input type="checkbox"/> 內生樹皮 <input type="checkbox"/> 心材腐朽

根（基）評估	<input type="checkbox"/> 浮根 <input type="checkbox"/> 板根 <input type="checkbox"/> 盤根 <input type="checkbox"/> 根盤隆起 <input type="checkbox"/> 腐朽 <input type="checkbox"/> 樹液滲漏 <input type="checkbox"/> 子實體 / 菇體 <input type="checkbox"/> 兩植株根部互相纏繞 <input type="checkbox"/> 根頭不見		
建議處理情形 (由樹木專家勾選)	<input type="checkbox"/> 區內定植		<input type="checkbox"/> 就地保護
	<input type="checkbox"/> 區外定植		<input type="checkbox"/> 不保留 ()

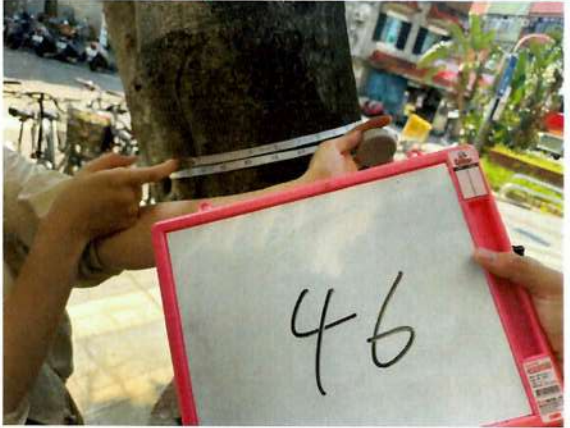
樹木編號：46		樹種：榕樹	
樹高：11 m	樹冠幅：6 m	樹胸徑：36, 35	cm

樹木健康	活力： <input type="checkbox"/> 低、 <input type="checkbox"/> 中、 <input checked="" type="checkbox"/> 高 葉： <input checked="" type="checkbox"/> 正常、 <input type="checkbox"/> 少、 <input type="checkbox"/> 無（死亡）、 <input type="checkbox"/> 無（季節性） 有害生物： <input type="checkbox"/> 非生物特性：		
樹冠幅報告	<input type="checkbox"/> 正常 <input checked="" type="checkbox"/> 腐朽枝 <input checked="" type="checkbox"/> 不平橫冠 <input checked="" type="checkbox"/> 過度延展枝條 <input type="checkbox"/> 樹皮缺損 <input type="checkbox"/> 交叉枝 <input type="checkbox"/> 過往枝條破壞 <input type="checkbox"/> 心材腐朽 <input type="checkbox"/> 邊材腐朽 <input type="checkbox"/> 潰瘍/瘤/瘿		
枝幹評估	<input type="checkbox"/> 樹皮缺損脫落 <input checked="" type="checkbox"/> 等勢幹 <input checked="" type="checkbox"/> 樹幹傾斜 <input type="checkbox"/> 樹幹龜裂破裂 <input type="checkbox"/> 樹幹中空膨大 <input checked="" type="checkbox"/> 夾皮 <input type="checkbox"/> 潰瘍/瘤/瘿 <input type="checkbox"/> 斷頭式修剪 <input type="checkbox"/> 樹液滲漏 <input type="checkbox"/> 子實體/菇體 <input type="checkbox"/> 内生樹皮 <input type="checkbox"/> 心材腐朽

根(基)評估	<input checked="" type="checkbox"/> 浮根 <input type="checkbox"/> 板根 <input type="checkbox"/> 盤根 <input type="checkbox"/> 根盤隆起 <input type="checkbox"/> 腐朽 <input type="checkbox"/> 樹液滲漏 <input type="checkbox"/> 子實體/菇體 <input type="checkbox"/> 兩植株根部互相纏繞 <input type="checkbox"/> 根頭不見		
建議處理情形 (由樹木專家勾選)	<input type="checkbox"/> 區內定植		<input type="checkbox"/> 就地保護
	<input type="checkbox"/> 區外定植		<input type="checkbox"/> 不保留()

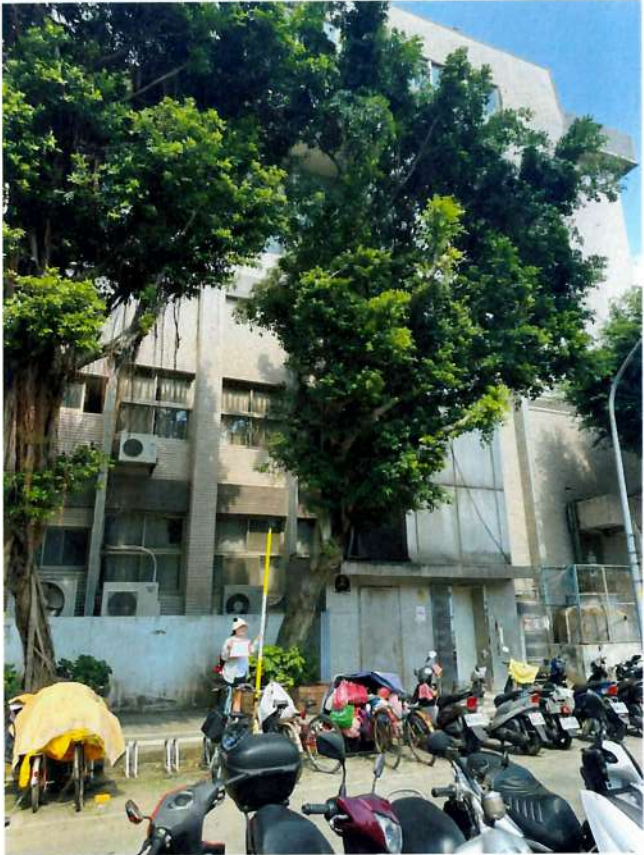
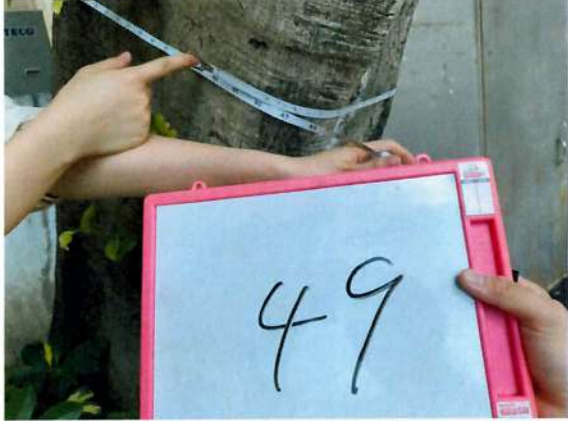
樹木編號： 49		樹種：榕樹	
樹高： 10 m	樹冠幅： 6 m	樹胸徑： 46	cm

樹木健康	活力： <input type="checkbox"/> 低、 <input type="checkbox"/> 中、 <input checked="" type="checkbox"/> 高 葉： <input checked="" type="checkbox"/> 正常、 <input type="checkbox"/> 少、 <input type="checkbox"/> 無（死亡）、 <input type="checkbox"/> 無（季節性） 有害生物： _____ 非生物特性： _____		
樹冠幅報告	<input type="checkbox"/> 正常 <input checked="" type="checkbox"/> 腐朽枝 <input type="checkbox"/> 不平橫冠 <input checked="" type="checkbox"/> 過度延展枝條 <input type="checkbox"/> 樹皮缺損 <input checked="" type="checkbox"/> 交叉枝 <input checked="" type="checkbox"/> 過往枝條破壞 <input type="checkbox"/> 心材腐朽 <input type="checkbox"/> 邊材腐朽 <input type="checkbox"/> 潰瘍 / 瘤 / 瘻		
枝幹評估	<input checked="" type="checkbox"/> 樹皮缺損脫落 <input type="checkbox"/> 等勢幹 <input checked="" type="checkbox"/> 樹幹傾斜 <input type="checkbox"/> 樹幹龜裂破裂 <input type="checkbox"/> 樹幹中空膨大 <input type="checkbox"/> 夾皮 <input type="checkbox"/> 潰瘍 / 瘤 / 瘻 <input type="checkbox"/> 斷頭式修剪 <input type="checkbox"/> 樹液滲漏 <input type="checkbox"/> 子實體 / 菇體 <input type="checkbox"/> 内生樹皮 <input type="checkbox"/> 心材腐朽

根（基）評估	<input type="checkbox"/> 浮根 <input type="checkbox"/> 板根 <input type="checkbox"/> 盤根 <input type="checkbox"/> 根盤隆起 <input type="checkbox"/> 腐朽 <input type="checkbox"/> 樹液滲漏 <input type="checkbox"/> 子實體 / 菇體 <input type="checkbox"/> 兩植株根部互相纏繞 <input type="checkbox"/> 根頭不見		
建議處理情形 （由樹木專家勾選）	<input type="checkbox"/> 區內定植		<input type="checkbox"/> 就地保護
	<input type="checkbox"/> 區外定植		<input type="checkbox"/> 不保留（ ）

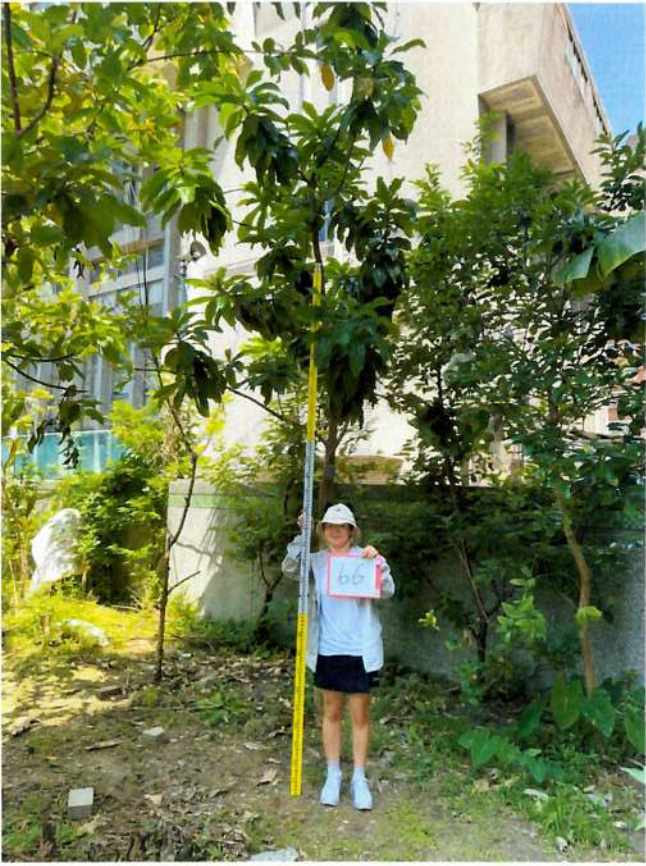
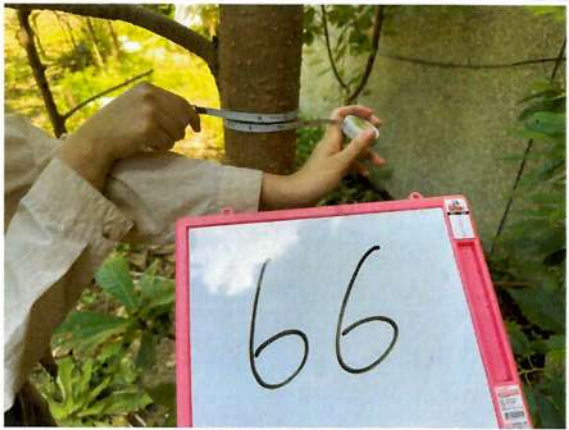
樹木編號：66		樹種：冰茄苳	
樹高：4 m	樹冠幅：3 m	樹胸徑：9.3	cm

樹木健康	活力： <input type="checkbox"/> 低、 <input type="checkbox"/> 中、 <input checked="" type="checkbox"/> 高 葉： <input checked="" type="checkbox"/> 正常、 <input type="checkbox"/> 少、 <input type="checkbox"/> 無（死亡）、 <input type="checkbox"/> 無（季節性） 有害生物：非生物特性：		
樹冠幅報告	<input checked="" type="checkbox"/> 正常 <input type="checkbox"/> 腐朽枝 <input type="checkbox"/> 不平橫冠 <input type="checkbox"/> 過度延展枝條 <input type="checkbox"/> 樹皮缺損 <input type="checkbox"/> 交叉枝 <input type="checkbox"/> 過往枝條破壞 <input type="checkbox"/> 心材腐朽 <input type="checkbox"/> 邊材腐朽 <input type="checkbox"/> 潰瘍 / 瘤 / 瘻		
枝幹評估	<input type="checkbox"/> 樹皮缺損脫落 <input type="checkbox"/> 等勢幹 <input type="checkbox"/> 樹幹傾斜 <input type="checkbox"/> 樹幹龜裂破裂 <input type="checkbox"/> 樹幹中空膨大 <input type="checkbox"/> 夾皮 <input type="checkbox"/> 潰瘍 / 瘤 / 瘻 <input type="checkbox"/> 斷頭式修剪 <input type="checkbox"/> 樹液滲漏 <input type="checkbox"/> 子實體 / 菇體 <input type="checkbox"/> 內生樹皮 <input type="checkbox"/> 心材腐朽

根（基）評估	<input type="checkbox"/> 浮根 <input type="checkbox"/> 板根 <input type="checkbox"/> 盤根 <input type="checkbox"/> 根盤隆起 <input type="checkbox"/> 腐朽 <input type="checkbox"/> 樹液滲漏 <input type="checkbox"/> 子實體 / 菇體 <input type="checkbox"/> 兩植株根部互相纏繞 <input type="checkbox"/> 根頭不見		
建議處理情形 (由樹木專家勾選)	<input type="checkbox"/> 區內定植		<input type="checkbox"/> 就地保護
	<input type="checkbox"/> 區外定植		<input type="checkbox"/> 不保留 ()

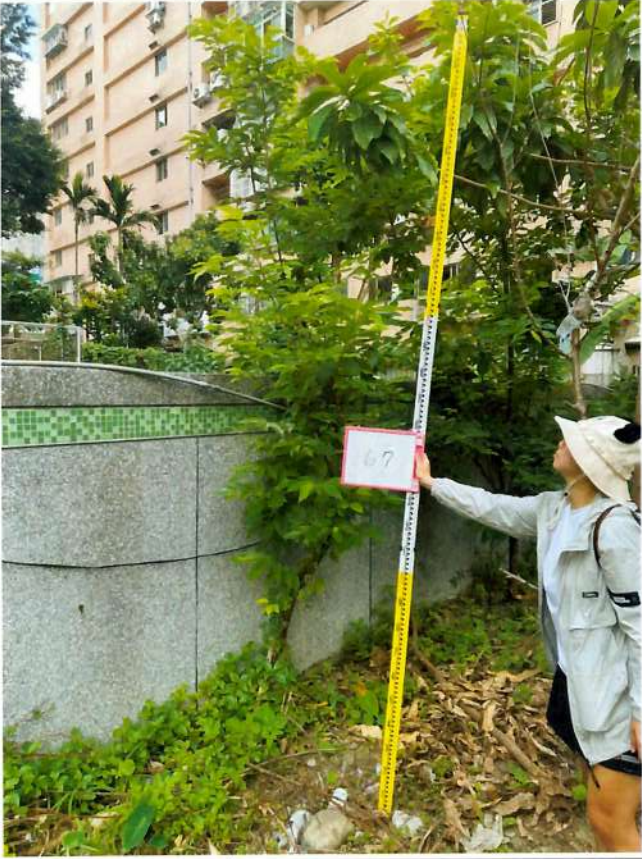
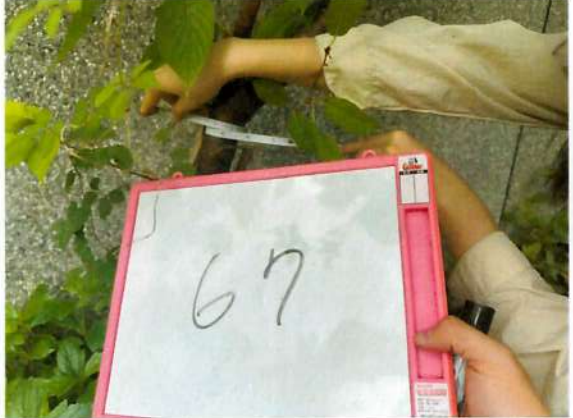
樹木編號： 67		樹種：山櫻花	
樹高： 3 m	樹冠幅： 2 m	樹胸徑： 4.8 cm

樹木健康	活力： <input type="checkbox"/> 低、 <input type="checkbox"/> 中、 <input checked="" type="checkbox"/> 高 葉： <input checked="" type="checkbox"/> 正常、 <input type="checkbox"/> 少、 <input type="checkbox"/> 無（死亡）、 <input type="checkbox"/> 無（季節性） 有害生物： <input type="checkbox"/> 非生物特性： <input type="checkbox"/>		
樹冠幅報告	<input checked="" type="checkbox"/> 正常 <input type="checkbox"/> 腐朽枝 <input type="checkbox"/> 不平橫冠 <input type="checkbox"/> 過度延展枝條 <input type="checkbox"/> 樹皮缺損 <input type="checkbox"/> 交叉枝 <input type="checkbox"/> 過往枝條破壞 <input type="checkbox"/> 心材腐朽 <input type="checkbox"/> 邊材腐朽 <input type="checkbox"/> 潰瘍 / 瘤 / 瘿		
枝幹評估	<input type="checkbox"/> 樹皮缺損脫落 <input type="checkbox"/> 等勢幹 <input type="checkbox"/> 樹幹傾斜 <input type="checkbox"/> 樹幹龜裂破裂 <input type="checkbox"/> 樹幹中空膨大 <input type="checkbox"/> 夾皮 <input type="checkbox"/> 潰瘍 / 瘤 / 瘿 <input type="checkbox"/> 斷頭式修剪 <input type="checkbox"/> 樹液滲漏 <input type="checkbox"/> 子實體 / 菇體 <input type="checkbox"/> 内生樹皮 <input type="checkbox"/> 心材腐朽

根（基）評估	<input type="checkbox"/> 浮根 <input type="checkbox"/> 板根 <input type="checkbox"/> 盤根 <input type="checkbox"/> 根盤隆起 <input type="checkbox"/> 腐朽 <input type="checkbox"/> 樹液滲漏 <input type="checkbox"/> 子實體 / 菇體 <input type="checkbox"/> 兩植株根部互相纏繞 <input type="checkbox"/> 根頭不見		
建議處理情形 (由樹木專家勾選)	<input type="checkbox"/> 區內定植		<input type="checkbox"/> 就地保護
	<input type="checkbox"/> 區外定植		<input type="checkbox"/> 不保留 ()

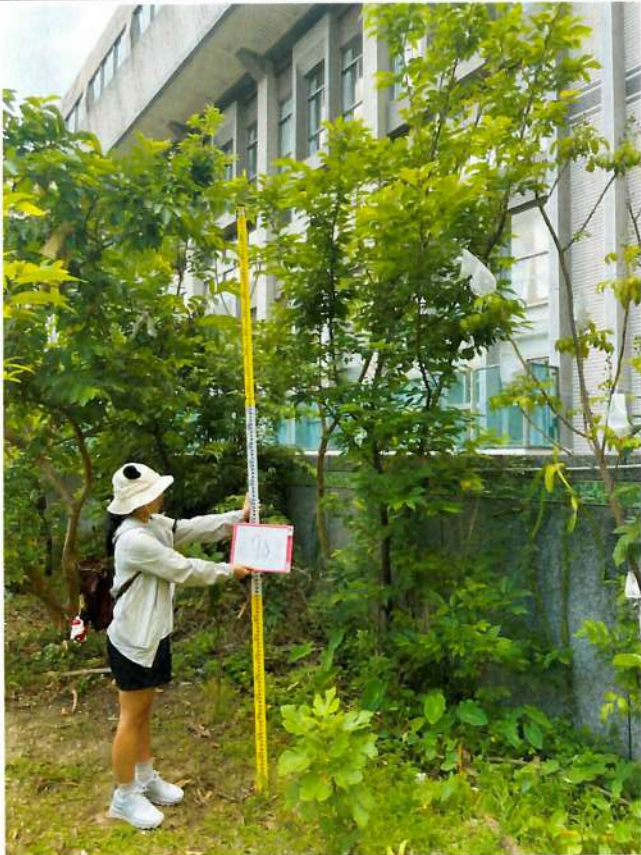
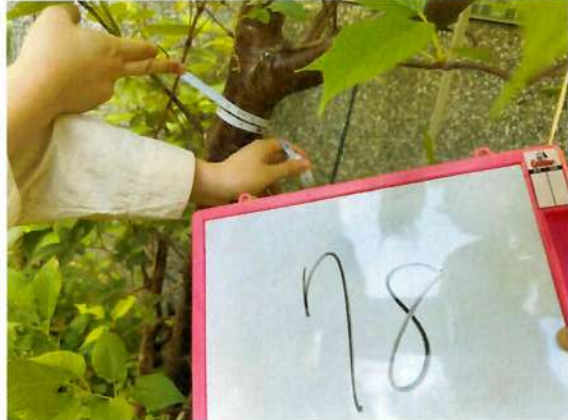
樹木編號： 78		樹種：山櫻花	
樹高： 3 m	樹冠幅： 2 m	樹胸徑： 6	cm

樹木健康	活力： <input type="checkbox"/> 低、 <input type="checkbox"/> 中、 <input checked="" type="checkbox"/> 高 葉： <input checked="" type="checkbox"/> 正常、 <input type="checkbox"/> 少、 <input type="checkbox"/> 無（死亡）、 <input type="checkbox"/> 無（季節性） 有害生物： _____ 非生物特性： _____		
樹冠幅報告	<input checked="" type="checkbox"/> 正常 <input type="checkbox"/> 腐朽枝 <input type="checkbox"/> 不平橫冠 <input type="checkbox"/> 過度延展枝條 <input type="checkbox"/> 樹皮缺損 <input type="checkbox"/> 交叉枝 <input checked="" type="checkbox"/> 過往枝條破壞 <input type="checkbox"/> 心材腐朽 <input type="checkbox"/> 邊材腐朽 <input type="checkbox"/> 潰瘍 / 瘤 / 瘻		
枝幹評估	<input checked="" type="checkbox"/> 樹皮缺損脫落 <input type="checkbox"/> 等勢幹 <input type="checkbox"/> 樹幹傾斜 <input type="checkbox"/> 樹幹龜裂破裂 <input type="checkbox"/> 樹幹中空膨大 <input type="checkbox"/> 夾皮 <input type="checkbox"/> 潰瘍 / 瘤 / 瘻 <input type="checkbox"/> 斷頭式修剪 <input type="checkbox"/> 樹液滲漏 <input type="checkbox"/> 子實體 / 菇體 <input type="checkbox"/> 內生樹皮 <input type="checkbox"/> 心材腐朽

根（基）評估	<input type="checkbox"/> 浮根 <input type="checkbox"/> 板根 <input type="checkbox"/> 盤根 <input type="checkbox"/> 根盤隆起 <input type="checkbox"/> 腐朽 <input type="checkbox"/> 樹液滲漏 <input type="checkbox"/> 子實體 / 菇體 <input type="checkbox"/> 兩植株根部互相纏繞 <input type="checkbox"/> 根頭不見		
建議處理情形 (由樹木專家勾選)	<input type="checkbox"/> 區內定植		<input type="checkbox"/> 就地保護
	<input type="checkbox"/> 區外定植		<input type="checkbox"/> 不保留 ()

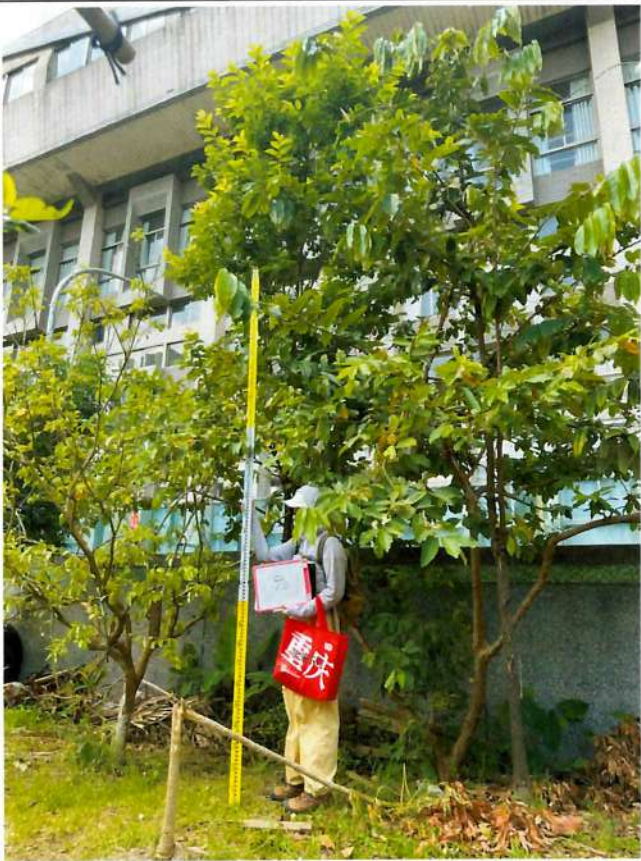
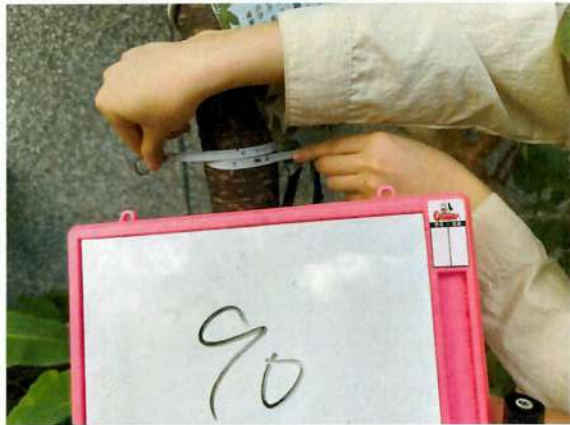
樹木編號： 90		樹種：河津櫻	
樹高： 5 m	樹冠幅： 4 m	樹胸徑： 7 cm

樹木健康	活力： <input type="checkbox"/> 低、 <input type="checkbox"/> 中、 <input checked="" type="checkbox"/> 高 葉： <input checked="" type="checkbox"/> 正常、 <input type="checkbox"/> 少、 <input type="checkbox"/> 無（死亡）、 <input type="checkbox"/> 無（季節性） 有害生物： _____ 非生物特性： _____		
樹冠幅報告	<input checked="" type="checkbox"/> 正常 <input type="checkbox"/> 腐朽枝 <input type="checkbox"/> 不平橫冠 <input type="checkbox"/> 過度延展枝條 <input type="checkbox"/> 樹皮缺損 <input type="checkbox"/> 交叉枝 <input type="checkbox"/> 過往枝條破壞 <input type="checkbox"/> 心材腐朽 <input type="checkbox"/> 邊材腐朽 <input type="checkbox"/> 潰瘍 / 瘤 / 瘻		
枝幹評估	<input type="checkbox"/> 樹皮缺損脫落 <input type="checkbox"/> 等勢幹 <input type="checkbox"/> 樹幹傾斜 <input type="checkbox"/> 樹幹龜裂破裂 <input type="checkbox"/> 樹幹中空膨大 <input type="checkbox"/> 夾皮 <input type="checkbox"/> 潰瘍 / 瘤 / 瘻 <input type="checkbox"/> 斷頭式修剪 <input type="checkbox"/> 樹液滲漏 <input type="checkbox"/> 子實體 / 菇體 <input type="checkbox"/> 内生樹皮 <input type="checkbox"/> 心材腐朽

根（基）評估	<input type="checkbox"/> 浮根 <input type="checkbox"/> 板根 <input type="checkbox"/> 盤根 <input type="checkbox"/> 根盤隆起 <input type="checkbox"/> 腐朽 <input type="checkbox"/> 樹液滲漏 <input type="checkbox"/> 子實體 / 菇體 <input type="checkbox"/> 兩植株根部互相纏繞 <input type="checkbox"/> 根頭不見		
建議處理情形 （由樹木專家勾選）	<input type="checkbox"/> 區內定植	<input type="checkbox"/> 就地保護	
	<input type="checkbox"/> 區外定植	<input type="checkbox"/> 不保留（ ）

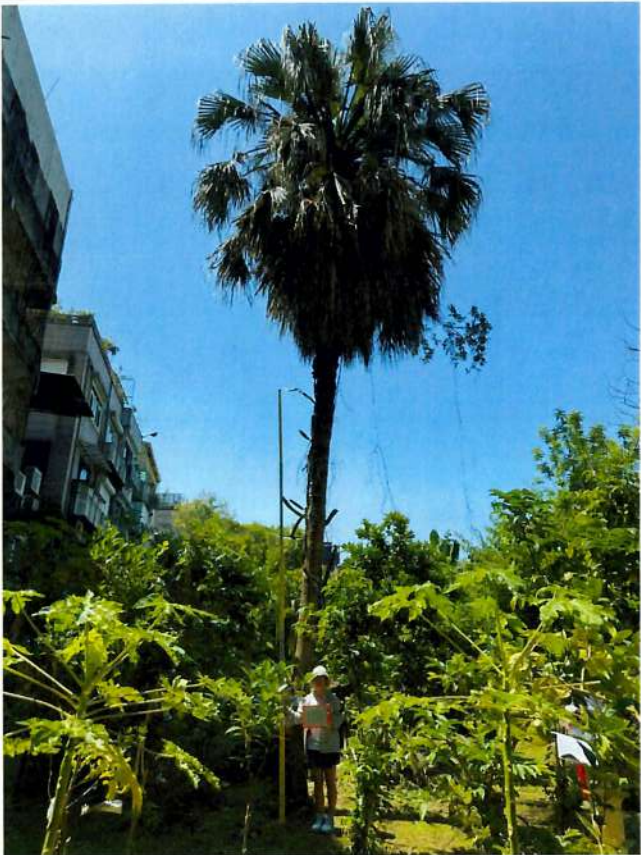
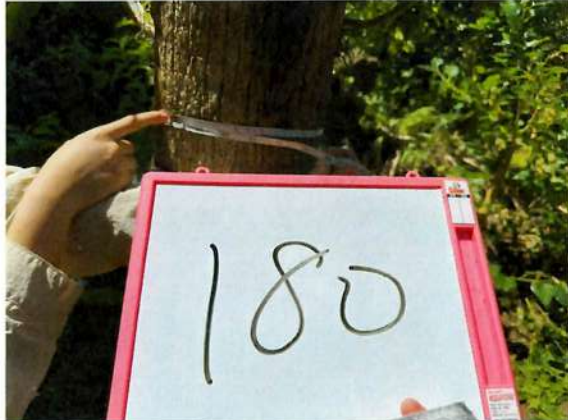
樹木編號：180		樹種：蒲葵	
樹高：1 m	樹冠幅：4 m	樹胸徑：26.5	cm

樹木健康	活力： <input type="checkbox"/> 低、 <input type="checkbox"/> 中、 <input checked="" type="checkbox"/> 高 葉： <input checked="" type="checkbox"/> 正常、 <input type="checkbox"/> 少、 <input type="checkbox"/> 無（死亡）、 <input type="checkbox"/> 無（季節性） 有害生物： <input type="checkbox"/> 非生物特性： <input type="checkbox"/>		
樹冠幅報告	<input checked="" type="checkbox"/> 正常 <input type="checkbox"/> 腐朽枝 <input type="checkbox"/> 不平橫冠 <input type="checkbox"/> 過度延展枝條 <input type="checkbox"/> 樹皮缺損 <input type="checkbox"/> 交叉枝 <input type="checkbox"/> 過往枝條破壞 <input type="checkbox"/> 心材腐朽 <input type="checkbox"/> 邊材腐朽 <input type="checkbox"/> 潰瘍 / 瘤 / 瘿		
枝幹評估	<input type="checkbox"/> 樹皮缺損脫落 <input type="checkbox"/> 等勢幹 <input type="checkbox"/> 樹幹傾斜 <input type="checkbox"/> 樹幹龜裂破裂 <input type="checkbox"/> 樹幹中空膨大 <input type="checkbox"/> 夾皮 <input type="checkbox"/> 潰瘍 / 瘤 / 瘿 <input type="checkbox"/> 斷頭式修剪 <input type="checkbox"/> 樹液滲漏 <input type="checkbox"/> 子實體 / 菇體 <input type="checkbox"/> 內生樹皮 <input type="checkbox"/> 心材腐朽

根（基）評估	<input type="checkbox"/> 浮根 <input type="checkbox"/> 板根 <input type="checkbox"/> 盤根 <input type="checkbox"/> 根盤隆起 <input type="checkbox"/> 腐朽 <input type="checkbox"/> 樹液滲漏 <input type="checkbox"/> 子實體 / 菇體 <input type="checkbox"/> 兩植株根部互相纏繞 <input type="checkbox"/> 根頭不見		
建議處理情形 (由樹木專家勾選)	<input type="checkbox"/> 區內定植		<input type="checkbox"/> 就地保護
	<input type="checkbox"/> 區外定植		<input type="checkbox"/> 不保留 ()

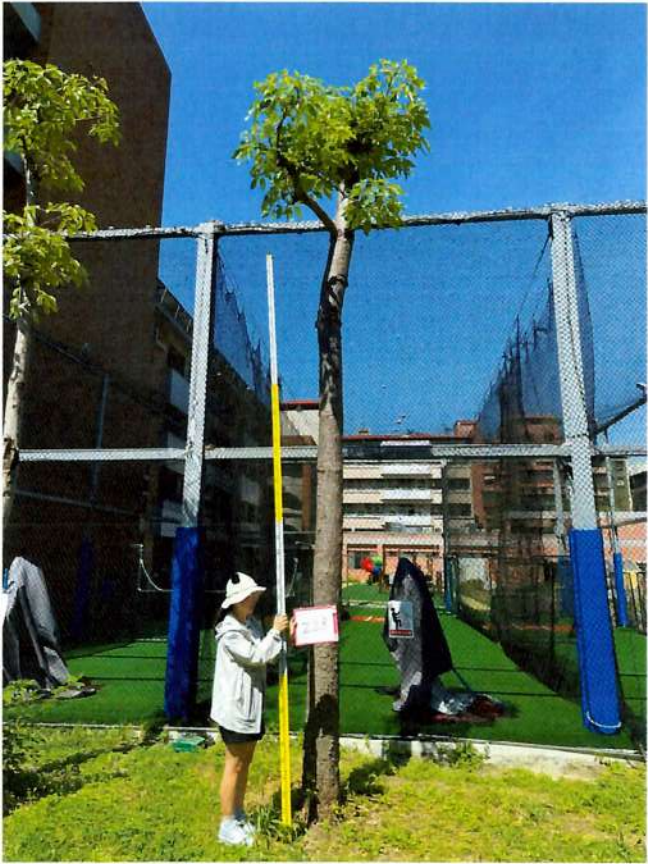
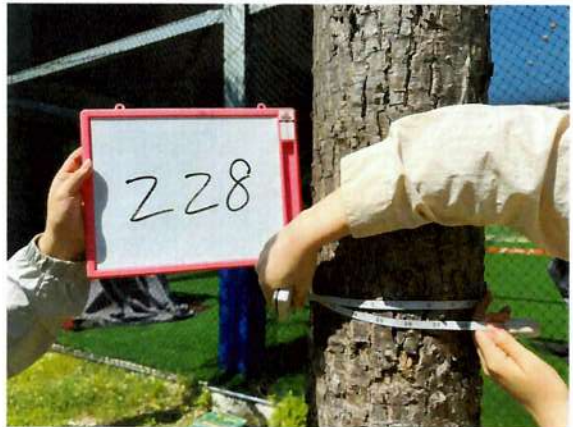
樹木編號：228		樹種：木棉樹	
樹高：5	m	樹冠幅：1	m
樹胸徑：24		cm

樹木健康	活力： <input checked="" type="checkbox"/> 低、 <input type="checkbox"/> 中、 <input type="checkbox"/> 高 葉： <input type="checkbox"/> 正常、 <input checked="" type="checkbox"/> 少、 <input type="checkbox"/> 無（死亡）、 <input type="checkbox"/> 無（季節性） 有害生物： <input type="checkbox"/> 非生物特性：		
樹冠幅報告	<input type="checkbox"/> 正常 <input type="checkbox"/> 腐朽枝 <input checked="" type="checkbox"/> 不平橫冠 <input type="checkbox"/> 過度延展枝條 <input type="checkbox"/> 樹皮缺損 <input type="checkbox"/> 交叉枝 <input type="checkbox"/> 過往枝條破壞 <input type="checkbox"/> 心材腐朽 <input type="checkbox"/> 邊材腐朽 <input type="checkbox"/> 潰瘍/瘤/瘿		
枝幹評估	<input type="checkbox"/> 樹皮缺損脫落 <input type="checkbox"/> 等勢幹 <input type="checkbox"/> 樹幹傾斜 <input checked="" type="checkbox"/> 樹幹龜裂破裂 <input type="checkbox"/> 樹幹中空膨大 <input type="checkbox"/> 夾皮 <input type="checkbox"/> 潰瘍/瘤/瘿 <input checked="" type="checkbox"/> 斷頭式修剪 <input type="checkbox"/> 樹液滲漏 <input type="checkbox"/> 子實體/菇體 <input type="checkbox"/> 內生樹皮 <input type="checkbox"/> 心材腐朽

根（基）評估	<input type="checkbox"/> 浮根 <input type="checkbox"/> 板根 <input type="checkbox"/> 盤根 <input type="checkbox"/> 根盤隆起 <input type="checkbox"/> 腐朽 <input type="checkbox"/> 樹液滲漏 <input type="checkbox"/> 子實體/菇體 <input type="checkbox"/> 兩植株根部互相纏繞 <input type="checkbox"/> 根頭不見		
建議處理情形 （由樹木專家勾選）	<input type="checkbox"/> 區內定植		<input type="checkbox"/> 就地保護
	<input type="checkbox"/> 區外定植		<input type="checkbox"/> 不保留（)

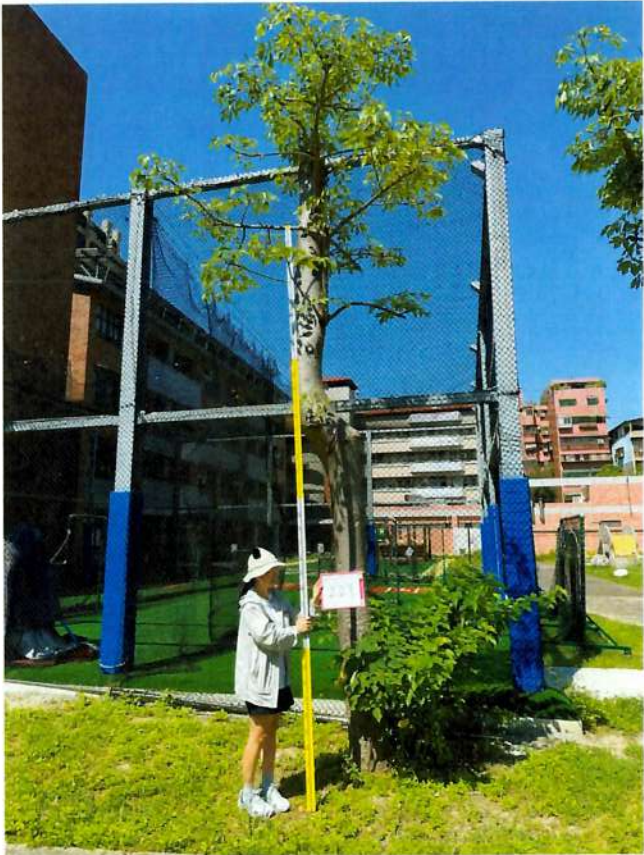
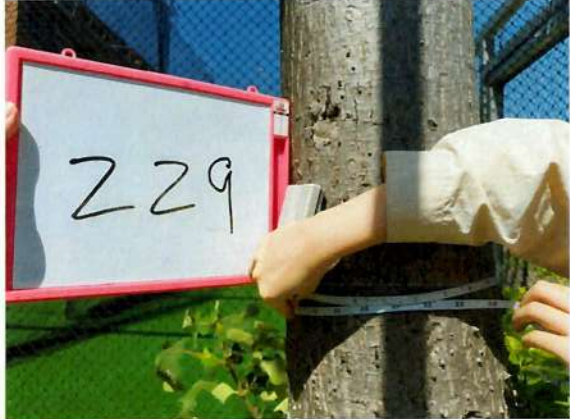
樹木編號：229		樹種：木棉樹	
樹高：5 m	樹冠幅：2 m	樹胸徑：30	cm

樹木健康	活力： <input type="checkbox"/> 低、 <input checked="" type="checkbox"/> 中、 <input type="checkbox"/> 高 葉： <input type="checkbox"/> 正常、 <input checked="" type="checkbox"/> 少、 <input type="checkbox"/> 無（死亡）、 <input type="checkbox"/> 無（季節性） 有害生物： <input type="checkbox"/> 非生物特性： <input type="checkbox"/>		
樹冠幅報告	<input type="checkbox"/> 正常 <input type="checkbox"/> 腐朽枝 <input type="checkbox"/> 不平橫冠 <input type="checkbox"/> 過度延展枝條 <input type="checkbox"/> 樹皮缺損 <input type="checkbox"/> 交叉枝 <input checked="" type="checkbox"/> 過往枝條破壞 <input type="checkbox"/> 心材腐朽 <input type="checkbox"/> 邊材腐朽 <input type="checkbox"/> 潰瘍 / 瘤 / 瘻		
枝幹評估	<input type="checkbox"/> 樹皮缺損脫落 <input type="checkbox"/> 等勢幹 <input type="checkbox"/> 樹幹傾斜 <input type="checkbox"/> 樹幹龜裂破裂 <input type="checkbox"/> 樹幹中空膨大 <input type="checkbox"/> 夾皮 <input type="checkbox"/> 潰瘍 / 瘤 / 瘻 <input checked="" type="checkbox"/> 斷頭式修剪 <input type="checkbox"/> 樹液滲漏 <input type="checkbox"/> 子實體 / 菇體 <input type="checkbox"/> 內生樹皮 <input type="checkbox"/> 心材腐朽

根（基）評估	<input type="checkbox"/> 浮根 <input type="checkbox"/> 板根 <input type="checkbox"/> 盤根 <input type="checkbox"/> 根盤隆起 <input type="checkbox"/> 腐朽 <input type="checkbox"/> 樹液滲漏 <input type="checkbox"/> 子實體 / 菇體 <input type="checkbox"/> 兩植株根部互相纏繞 <input type="checkbox"/> 根頭不見		
建議處理情形 （由樹木專家勾選）	<input type="checkbox"/> 區內定植		<input type="checkbox"/> 就地保護
	<input type="checkbox"/> 區外定植		<input type="checkbox"/> 不保留（ ）

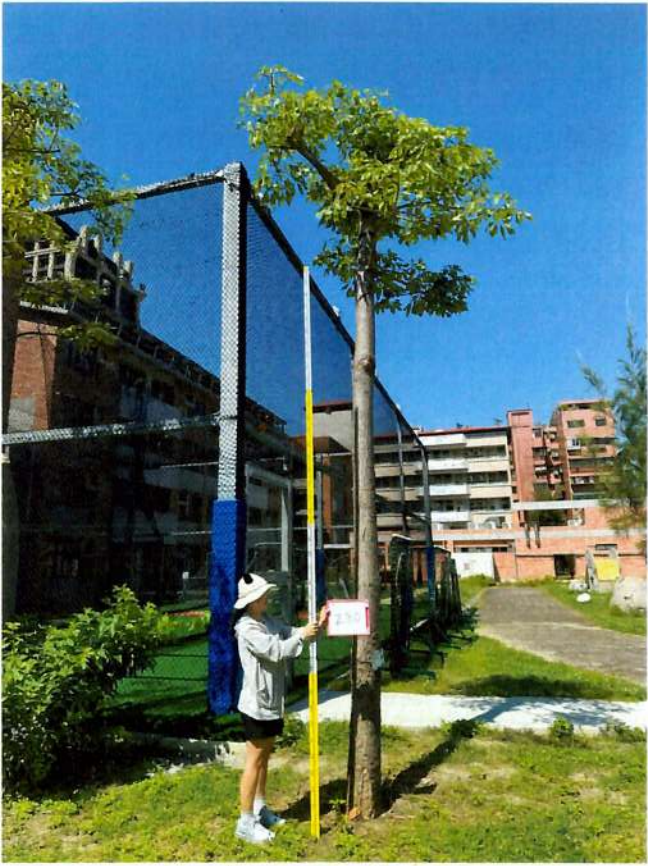
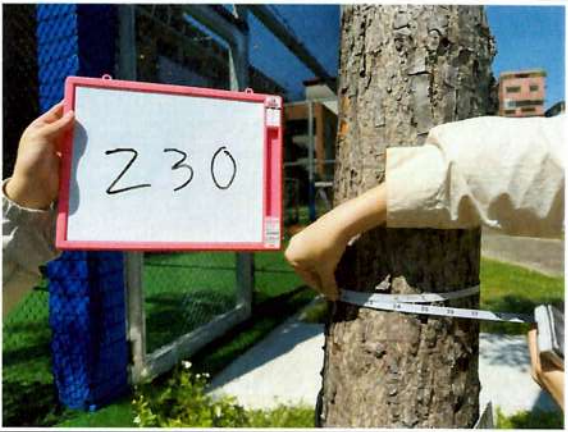
樹木編號：230		樹種：木棉樹	
樹高：5 m	樹冠幅：2 m	樹胸徑：24	cm

樹木健康	活力： <input type="checkbox"/> 低、 <input checked="" type="checkbox"/> 中、 <input type="checkbox"/> 高 葉： <input type="checkbox"/> 正常、 <input checked="" type="checkbox"/> 少、 <input type="checkbox"/> 無（死亡）、 <input type="checkbox"/> 無（季節性） 有害生物： <input type="checkbox"/> 非生物特性： <input type="checkbox"/>		
樹冠幅報告	<input type="checkbox"/> 正常 <input type="checkbox"/> 腐朽枝 <input type="checkbox"/> 不平橫冠 <input type="checkbox"/> 過度延展枝條 <input type="checkbox"/> 樹皮缺損 <input type="checkbox"/> 交叉枝 <input type="checkbox"/> 過往枝條破壞 <input type="checkbox"/> 心材腐朽 <input type="checkbox"/> 邊材腐朽 <input type="checkbox"/> 潰瘍/瘤/瘻		
枝幹評估	<input type="checkbox"/> 樹皮缺損脫落 <input type="checkbox"/> 等勢幹 <input type="checkbox"/> 樹幹傾斜 <input type="checkbox"/> 樹幹龜裂破裂 <input type="checkbox"/> 樹幹中空膨大 <input type="checkbox"/> 夾皮 <input type="checkbox"/> 潰瘍/瘤/瘻 <input checked="" type="checkbox"/> 斷頭式修剪 <input type="checkbox"/> 樹液滲漏 <input type="checkbox"/> 子實體/菇體 <input type="checkbox"/> 內生樹皮 <input type="checkbox"/> 心材腐朽

根（基）評估	<input type="checkbox"/> 浮根 <input type="checkbox"/> 板根 <input type="checkbox"/> 盤根 <input type="checkbox"/> 根盤隆起 <input type="checkbox"/> 腐朽 <input type="checkbox"/> 樹液滲漏 <input type="checkbox"/> 子實體/菇體 <input type="checkbox"/> 兩植株根部互相纏繞 <input type="checkbox"/> 根頭不見		
建議處理情形 （由樹木專家勾選）	<input type="checkbox"/> 區內定植		<input type="checkbox"/> 就地保護
	<input type="checkbox"/> 區外定植		<input type="checkbox"/> 不保留（ ）

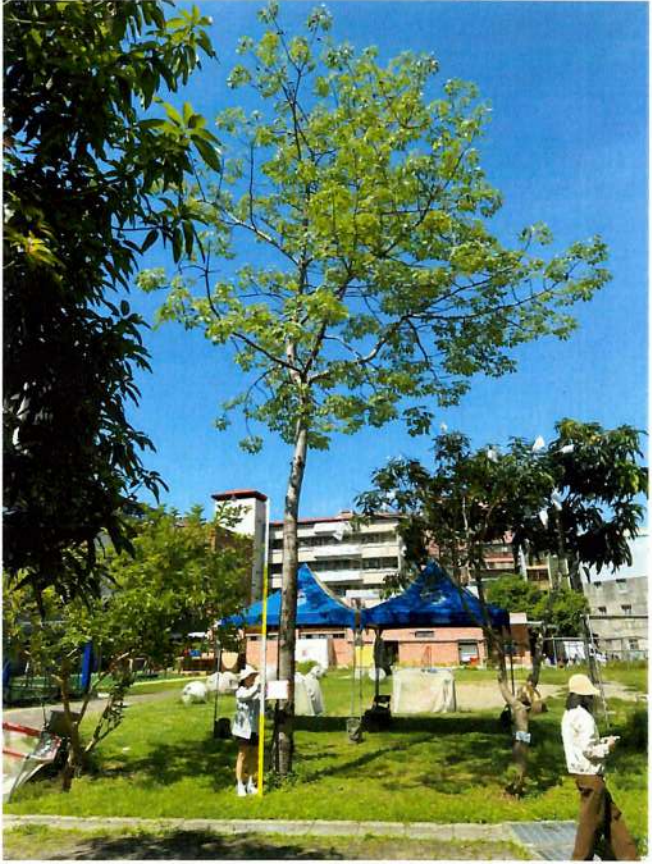
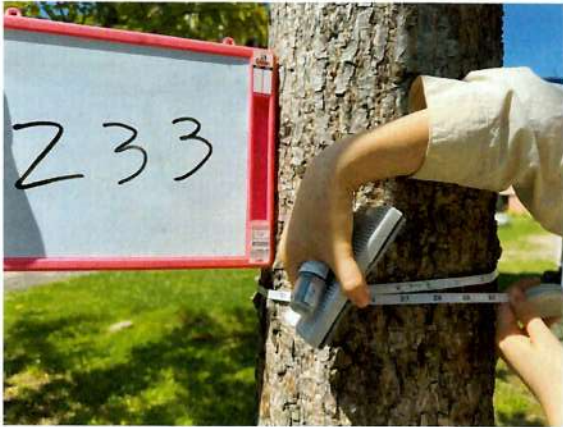
樹木編號：233		樹種：木棉樹	
樹高：9 m	樹冠幅：4 m	樹胸徑：27	cm

樹木健康	活力： <input type="checkbox"/> 低、 <input type="checkbox"/> 中、 <input checked="" type="checkbox"/> 高 葉： <input checked="" type="checkbox"/> 正常、 <input type="checkbox"/> 少、 <input type="checkbox"/> 無（死亡）、 <input type="checkbox"/> 無（季節性） 有害生物： <input type="checkbox"/> 非生物特性： <input type="checkbox"/>		
樹冠幅報告	<input type="checkbox"/> 正常 <input type="checkbox"/> 腐朽枝 <input checked="" type="checkbox"/> 不平橫冠 <input type="checkbox"/> 過度延展枝條 <input type="checkbox"/> 樹皮缺損 <input type="checkbox"/> 交叉枝 <input type="checkbox"/> 過往枝條破壞 <input type="checkbox"/> 心材腐朽 <input type="checkbox"/> 邊材腐朽 <input type="checkbox"/> 潰瘍 / 瘤 / 瘻		
枝幹評估	<input type="checkbox"/> 樹皮缺損脫落 <input type="checkbox"/> 等勢幹 <input type="checkbox"/> 樹幹傾斜 <input type="checkbox"/> 樹幹龜裂破裂 <input type="checkbox"/> 樹幹中空膨大 <input type="checkbox"/> 夾皮 <input type="checkbox"/> 潰瘍 / 瘤 / 瘻 <input type="checkbox"/> 斷頭式修剪 <input type="checkbox"/> 樹液滲漏 <input type="checkbox"/> 子實體 / 菇體 <input type="checkbox"/> 内生樹皮 <input type="checkbox"/> 心材腐朽

根（基）評估	<input type="checkbox"/> 浮根 <input type="checkbox"/> 板根 <input type="checkbox"/> 盤根 <input type="checkbox"/> 根盤隆起 <input type="checkbox"/> 腐朽 <input type="checkbox"/> 樹液滲漏 <input type="checkbox"/> 子實體 / 菇體 <input type="checkbox"/> 兩植株根部互相纏繞 <input type="checkbox"/> 根頭不見		
建議處理情形 （由樹木專家勾選）	<input type="checkbox"/> 區內定植		<input type="checkbox"/> 就地保護
	<input type="checkbox"/> 區外定植		<input type="checkbox"/> 不保留（ ）
